Aus Fehlern lernen

BAUSCHADEN Mangelhafte Ausführungen trüben nicht nur die Freude am neuen Eigenheim, sie führen oft auch zu langen Streitprozessen. Damit Ihnen bei Ihrem Projekt diese unangenehmen Erfahrungen erspart bleiben, starten wir ab dieser Ausgabe in Kooperation mit „Bauherrenhilfe.org – der Verein für Qualität am Bau“ eine neue Serie, in der wir anhand aktueller Praxisfälle Ursachen und Lösungen beleuchten.

Unser konkreter Fall führt uns nach Wien-Favoriten: Vier Familien, vier Dach-Terrassenwohnungen, vier Mal der Traum vom Dach-Eigentum – bezahlt von den letzten Ersparnissen und restfinanziert mit Hilfe der Bank.

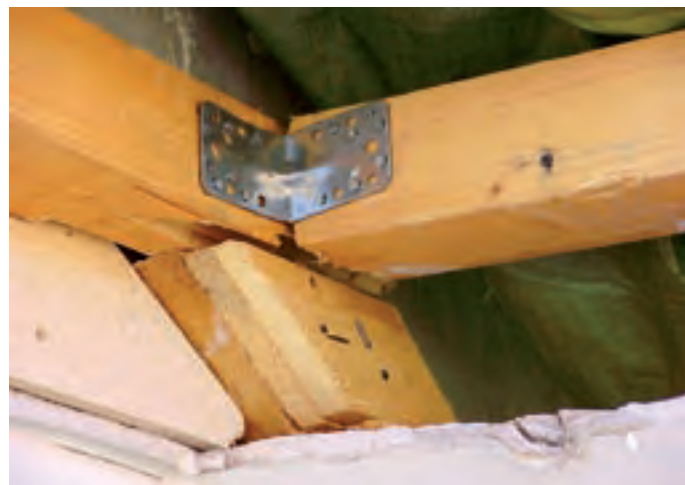
Zimmermeister Leckel von „PPL“ staunt und saniert die Sanierung der Sanierung, Winkelbelastung in die falsche Richtung und ...

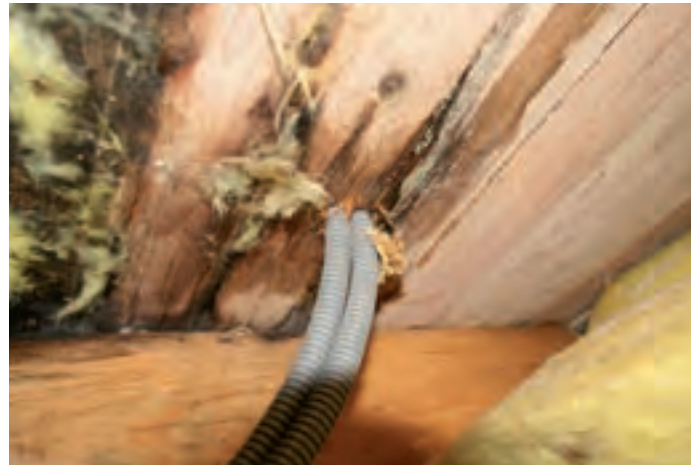
„Sicher“ Bauschäden verursachend wirken „konvektive Wärmebrücken“, sprich Fugen und Löcher in der Luftdichtheitsebene, durch die feucht-warme Luft in die Konstruktion gelangen kann. Ein Liter Wasser pro Tag und Laufmeter Fuge sind da winterlich durchaus möglich – wohlgemerkt, in der Dämmung und der Holzkonstruktion!

Auch da kann der Trockenbau mithalten: Die Dampfbremse ist im Fensterbereich, bei den Kabeldurchdringungen und zu den Wänden nicht wirksam verklebt! Weiters ist die Flächenverklebung mit „Malerband“ hergestellt worden, von einer dauerhaften Verklebung keine Rede. Ergebnis: Geschätzte 1.000 Stunden Sanierungserfordernis!

Gipskarton samt Unterkonstruktion und Dämmung sind abzubauen – warum Dämmung? Pilzgefahr! Der Trockenbau ist ein Jahr alt, die Terrasse war mehrfach undicht, dafür kann die Tramdecke und Holzkonstruktion geprüft werden. Es bestätigte sich die Vermutung: Bereiche mit holzerstörenden Pilzen plus Befall mit dem Schimmelpilz „Stachybotrys“ (wirkt auf den Menschen stark toxisch)! Befallene Deckenbalken und Bretter müssen 30 cm über den befallenen Bereich hinaus getauscht werden.

Immer wieder sinnlose Diskussionen wozu luftdicht gebaut werden muss. Hier ein ein Pilzschaden schon nach einem Jahr!

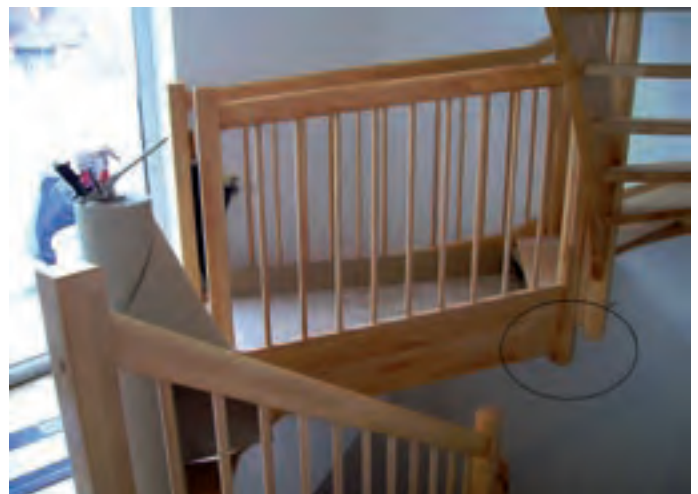
Im Juli 2008 ist es soweit: Abnahmetermin mit dem Bauträger, Begehung der gewendelten Holzstiege, hinauf zur Terrasse, die Stiegenkonstruktion schlägt einem ins Gesicht. Dazu die Stellungnahme des Bauträgers: „Müssen Sie eben bücken und rundherumgehen, Stiege ist Designerware.“

So hat alles angefangen, Abnahme mit dem Bauträger: Die Aussage „müssen eben bücken und vorbeigehen“ führt zum Eklat

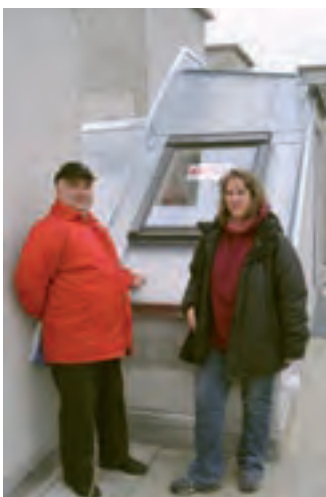
EigentümerIn Herr S. und Frau G. zufrieden vor dem sanierten Terrassendach (Blechdach Firma Wocilka, Konstruktion + Fenster PPL)
