Problemzone Sohlbank und WDVS

Wer sich die gängige Integration von Sohlbänken in ein Wärmedämmverbund-System näher ansieht, muss zwangsläufig zu dem Schluss kommen, dass die heute ausgeführten Baudetails in vielen Fällen die Grundlage für den Bauschaden von morgen bilden.

AUTOR: *Günther Nussbaum-Sekora*

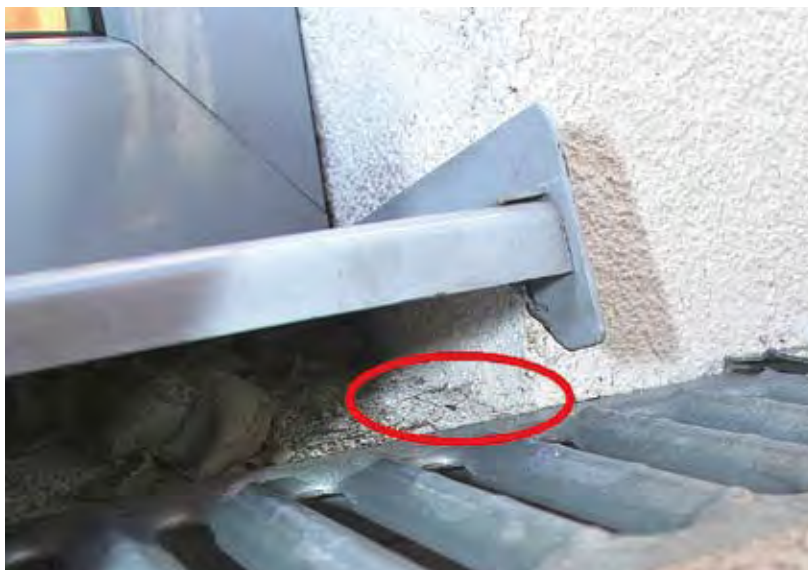
Kompriband nach Wasserprobe durchlässig + Riss im Oberputz bedeutet Wasserschaden!

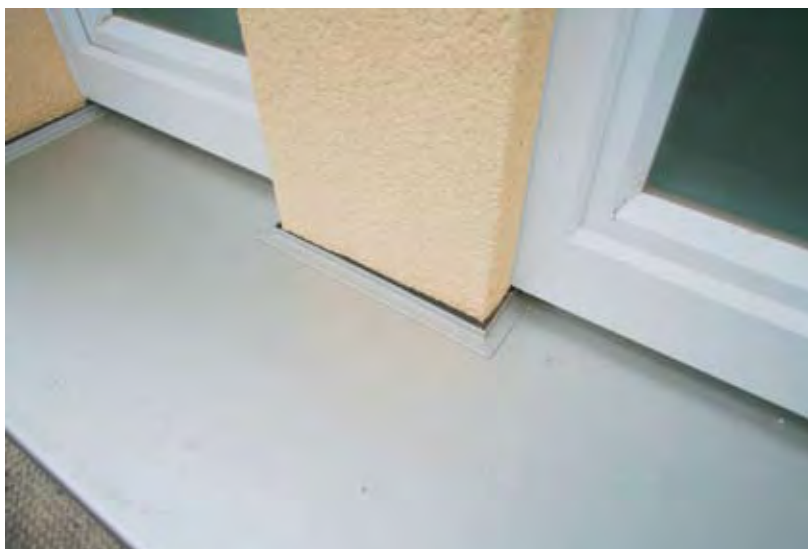
Weichzellschaumbänder sind nicht stauwasserdicht – diese Sohlbank auch nicht.

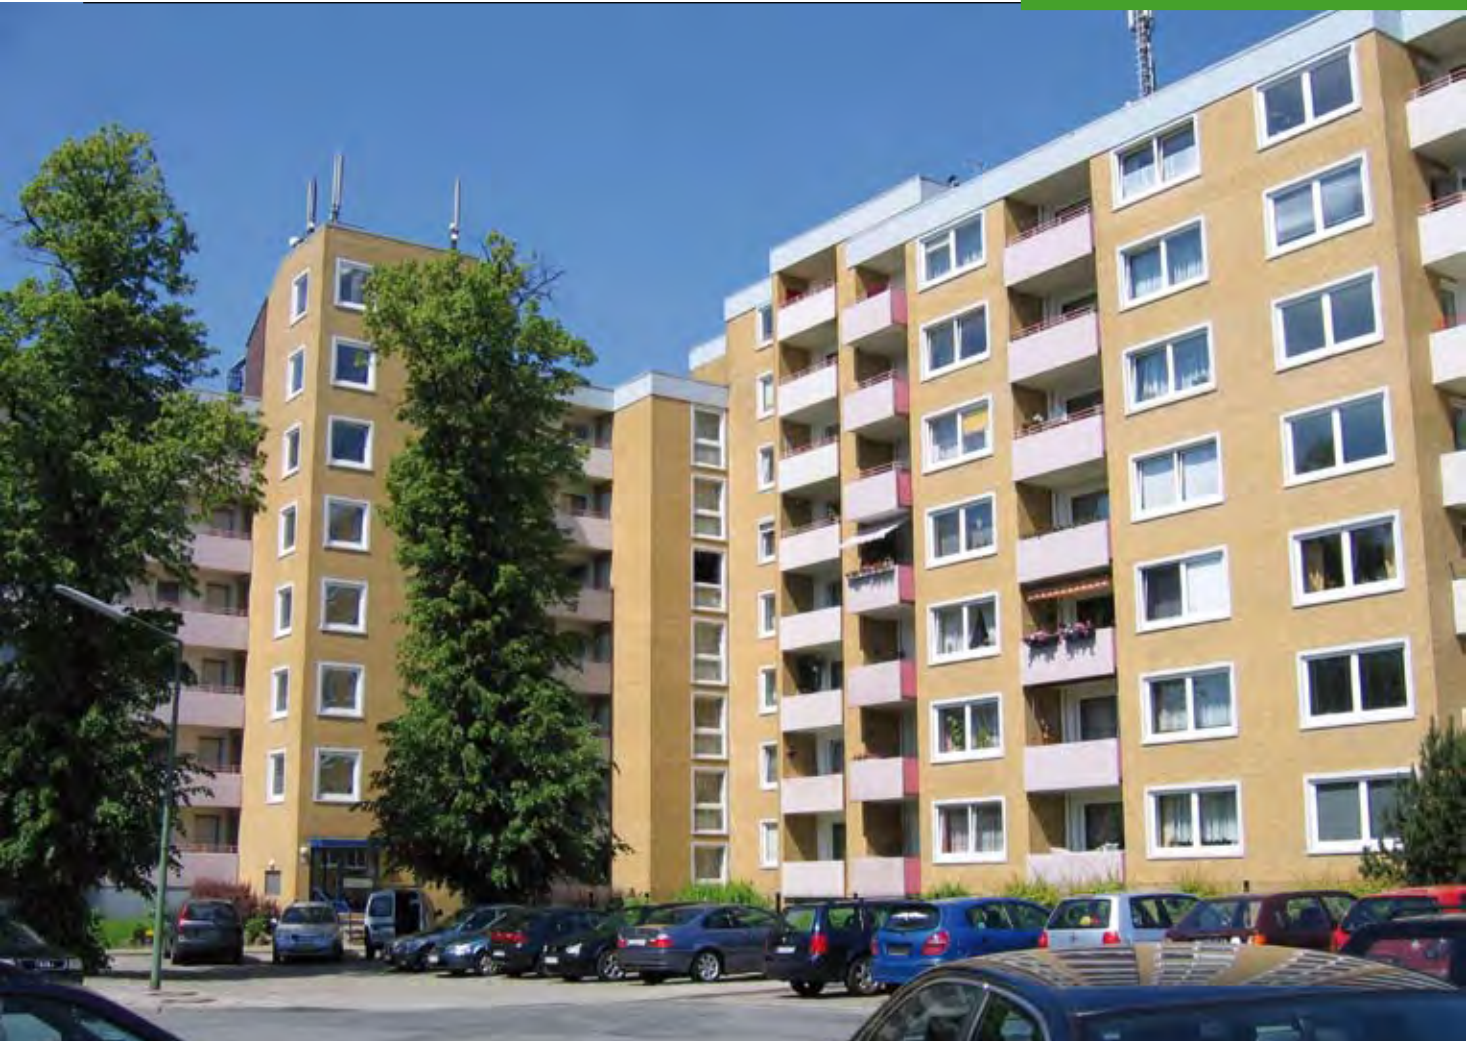
Im mehrgeschossigen Wohnbau sollte man Stein- oder ähnliche Fensterbänke ohne seitlich und rückwärts hochgestelltem Anschluss vermeiden.

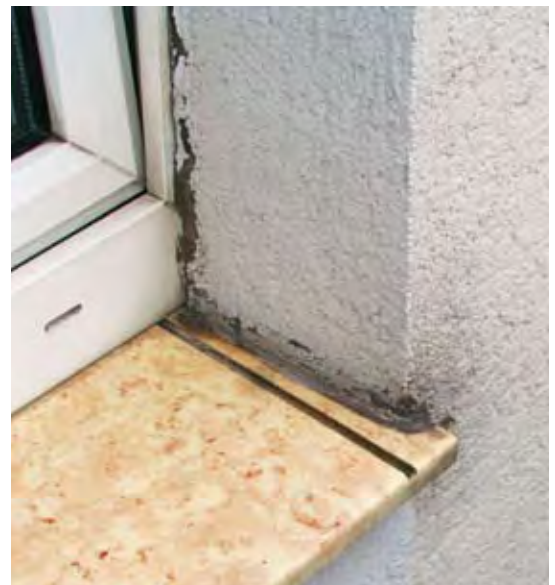
Ein Bauschadensklassiker: Wartungsfuge hinten und seitlich mit Silikon, alle zwei Jahre undicht.

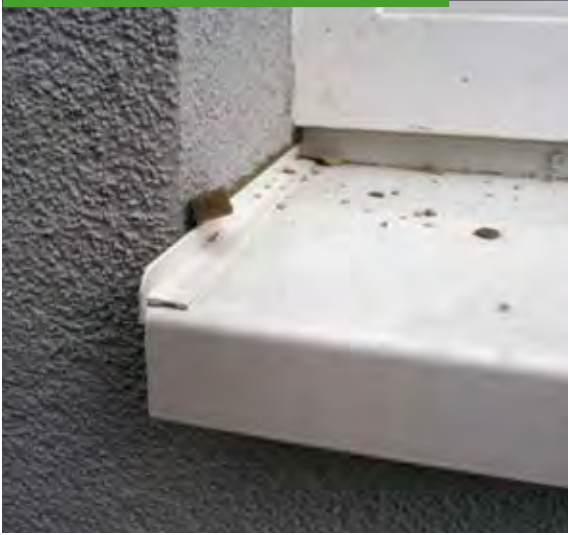
Die Fugenbreite muss geplant und überwacht werden, Kompriband am falschen Ort, falsch eingebaut.

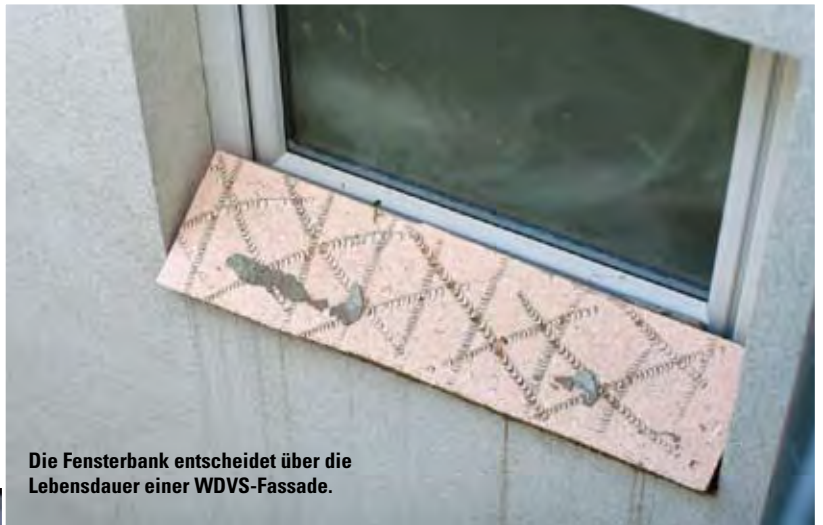
Die Fensterbank entscheidet über die Lebensdauer einer WDVS-Fassade.

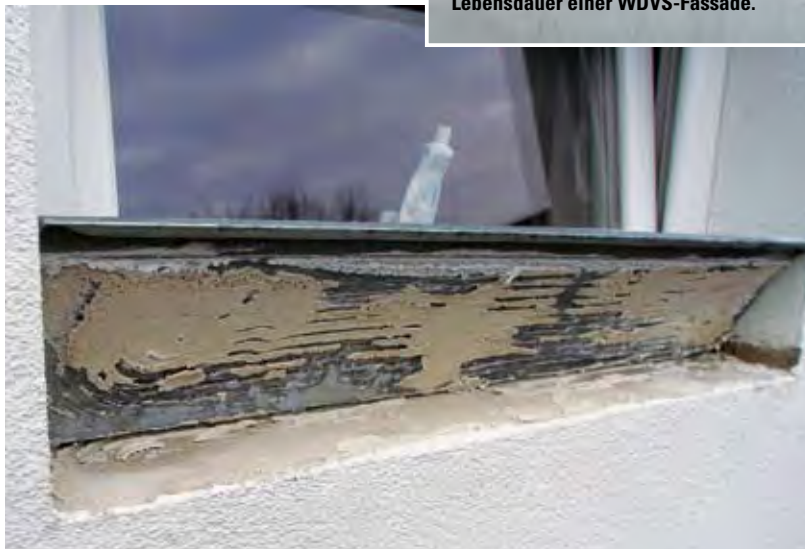
Oberputz fehlt – Hohlstellen im Kleber führen bspw. zu Unterseitenkorrosion durch Tauwasser.

3. Oberputz wie gehabt im Laibungsbereich vor Fensterbankmontage herstellen. Allerdings nur als festen Untergrund für Kleber und Sohlbank verstehen, nicht als Abdichtung

4. Fensterbank mit Murexin Fensterbankkleber MSK88 vollflächig verkleben. Dieser Kleber gilt zeitgleich als wasserdichte Abdichtung und Anti-Dröhnschutz. Enkolit als bituminöser Fensterbankkleber schätze ich ebenso
