Nie mehr Wartungsfugen in Nassräumen

KUNST DER FUGE Bad- und Terrassenabdichtungen sollten gleichermaßen Aufmerksamkeit erhalten. Das passiert aber nicht, im Gegenteil. Dieser Beitrag versucht die grundsätzliche Problematik von Wartungsfugen in Nassräumen aufzuzeigen und illustriert das Problem abschließend mit einem konkreten Bauschadensfall.

Der aktuelle Bauschadensfall

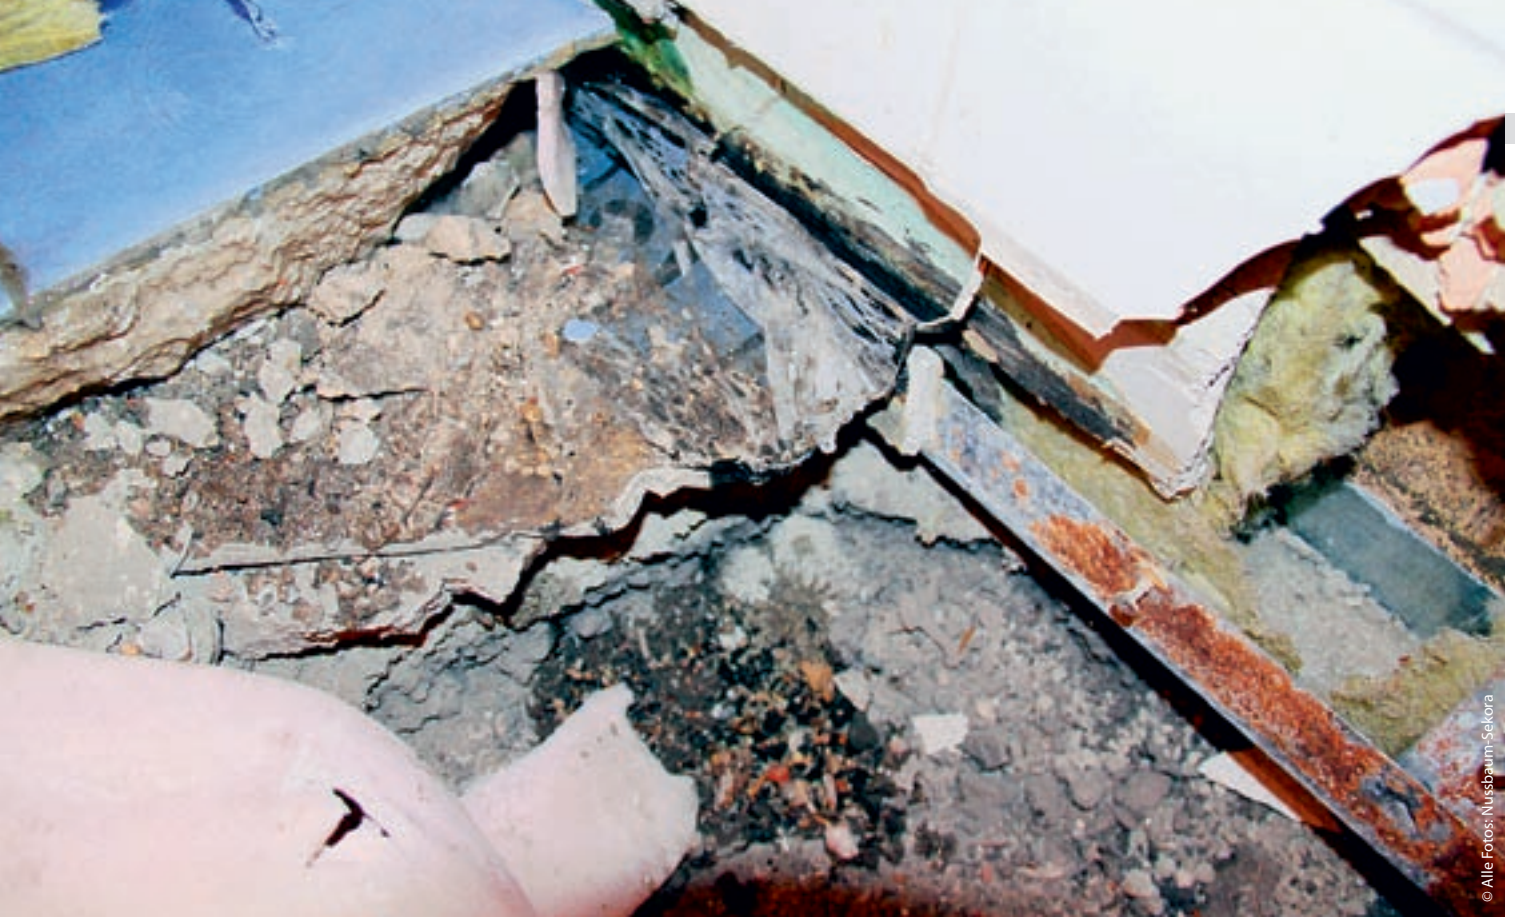
Bodenaufbau im Querschnitt, die Abdichtung unter dem Estrich ohne Hochzug

schen Leistung und Anbotssumme auffallen müssen. Es kam, wie es hier beschrieben wird. Die Baufirma hat an allen Ecken und Enden gespart, im Sinne der Worte. Weil an gegenständlichen Ecken und Enden die Abdichtung gleich gar nicht verlegt wurde. Statt an der Estrichoberseite, wurde die Abdichtung darunter angebracht. Eine Wandabdichtung wurde nicht hergestellt, diese sollte Silikonfugen zwischen Boden- und Wandbereich ersetzen. Da wirkte rasch der nächste Baufehler: Der Estrich wurde zu früh mit Fliesen belegt, dadurch trocknete dieser ungleichmäßig. Die Estrichplatte schüsselte konkav dann konvex. Je nach Aufbau. Das führte zum frühzeitigen Abreißen der Silikonfuge, Wasser lief ein Jahr lang bei jedem Duschvorgang ungehindert bis in die „Dübelbäume“ ab.

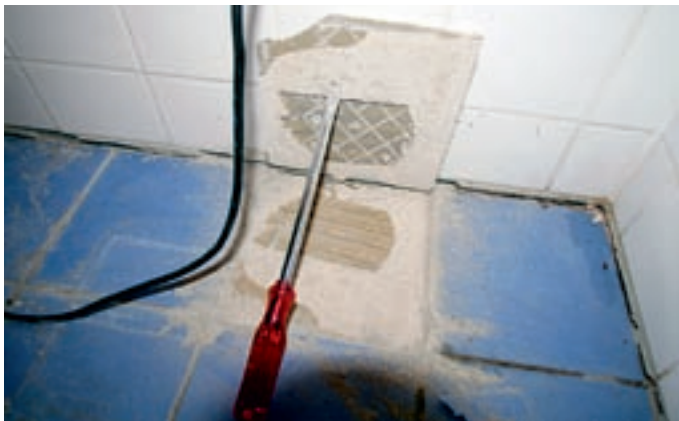
Die Randfugen sind offen für Wassereintritt, die Abdichtung fehlt

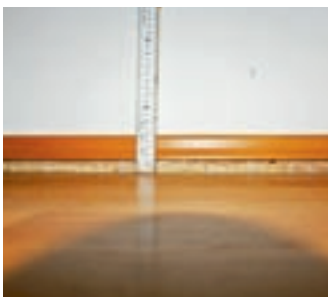
So viel der massive Deckenschaden erst auf – mittige Senkung!

Das Bad belegte nur rund 25 % der gesamten Deckenfläche, dennoch war Brautfäule und Larvenbefall des Trotskopfkäfers fast gesamtheitlich feststellbar. Die Konsequenz: Einsturzgefahr! Denn nasses Holz führt zu geringeren Festigkeitswerten. Die Decke sank mittig immer weiter ab. Erst durch das Verkeilen der Zwischenwände an den umliegenden Mauern ergab sich eine Fuge zum Fussbodenbelag. Da erst bemerkte der Eigentümer den drohenden Deckenabsturz! Der Inhaber der Baufirma wollte an dem Übel natürlich nicht schuld sein, die Versicherung stärkte ihm noch den Rücken. Außerdem solle die Holzdecke Vorschäden gehabt haben, die massiven Fäuleschäden können nicht in so kurzer Zeit entstanden sein. So die Baufirma. Mein Gutachten wurde durch die Holzforschung Austria bestätigt, so daß man nun guter Hoffnung sein darf dass die Versicherung endlich in den Schaden eintritt. Und der ist gewaltig: die gesamte Decke muss erneuert werden, ein baupolizeilicher Bau-

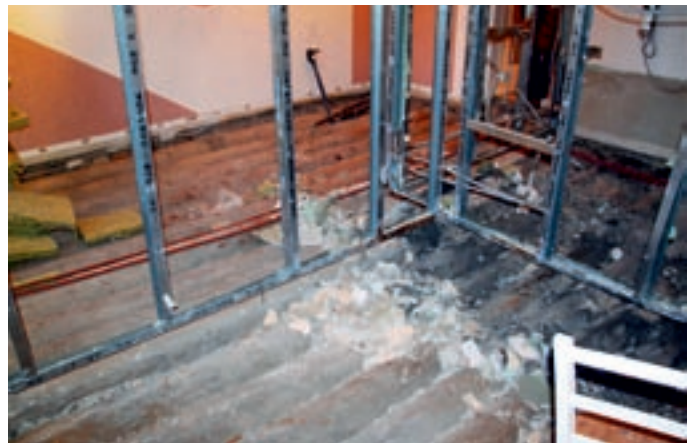
Nach festgestelltem Pilzschaden musste die Decke freigelegt werden

auftrag liegt bereits vor. Betreten verboten. Sanierung mittels Schutzvorrichtungen.

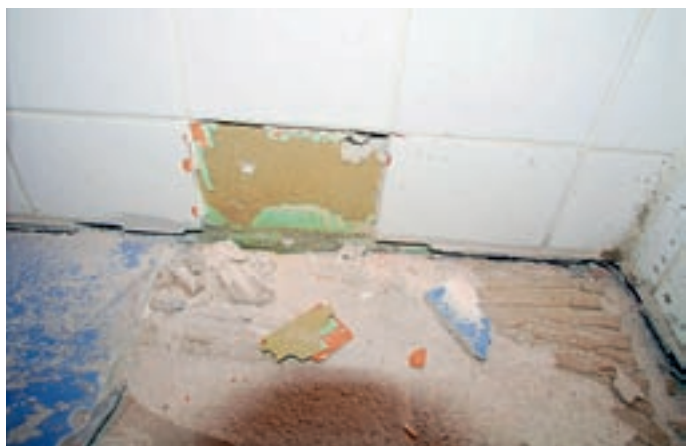
Boden- und Wandabdichtung fehlt, die Anschlussfuge ist gänzlich offen
