Geothermie mal zwei

Zwei Experten – zwei Meinungen. Mit der Infrarotkamera bewaffnet decken Sachverständige mit Hilfe von Wärmebildern Baufehler auf. Wie an ein und demselben Haus Baufehler auch keine sein können, zeigt SOLID-Bauschaden-Experte Günther Nussbaum-Sekora.

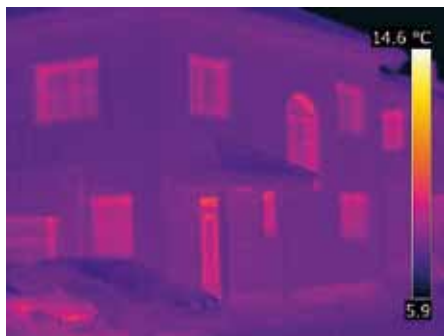
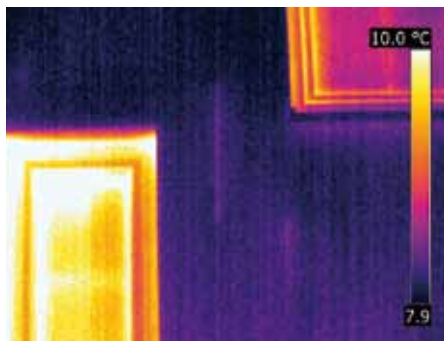
Oben sieht das Haus auf den ersten Blick in Ordnung aus. Bei der genaueren Thermographie zeigt sich, dass zwischen Türe und Fenster zwei Dämmstoffugen undicht sind – und noch einiges mehr.

der Sockeldämmung. Die Baufirma hat diese „aus optischen Gründen“ um sechs Zentimeter zurückgesetzt. Für eine Tropfnase und Bauteiltrennung hätten zwei Zentimeter Vorsprung genügt. Fehlerhaft sind auch die Eingangsstufen. Sie wurden ohne thermische Trennung an das Gebäude betoniert. Dieser Wärmeverlust hätte sich vermeiden lassen. Doch das ist erst der Anfang. Die Fassadenfläche lässt trotz eigentlich zu hoher Außentemperatur von 9°C Wärmebrücken erkennen.
