# Pfuscher beim Sanieren

Das ist ein Horror für jeden Bauherren. Wie eine 13.000-Euro-Wohnungssanierung so verpfuscht wird, dass die Sanierung der Sanierung mehr als doppelt so viel kostet.

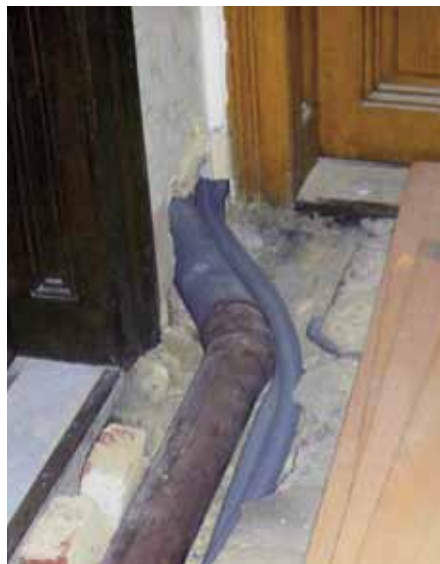
Nicht viel anders sieht die Lage bei den Wasserinstallationen aus. Die im Boden verlegten Druckwasserleitungen sind mit gepressten Muffen verlegt worden. Dies ist nicht zulässig. Druckwasserleitungen müssen Endlosleitungen ohne Pressstellen sein. Besonders spitzt sich die Leitungslage bei der Hebeanlage mit Fäkalienzerkleinerer zu. Die verlegten PVC-Rohre mit Steckverbindungen könnten aufgehen. Dazu kommt noch, dass die Anlage nicht zugänglich ist.

Falsche Abwasserrohre und grobe konstruktive Fehler bei der Sanierung, kosten Ärger und Geld.
