# Nasse Füße an der Fassade

**Marktüberblick.** Dämmen und mehr in der Praxis. Motto: Wenn es – fast – alle falsch machen, kann es dann richtig werden?

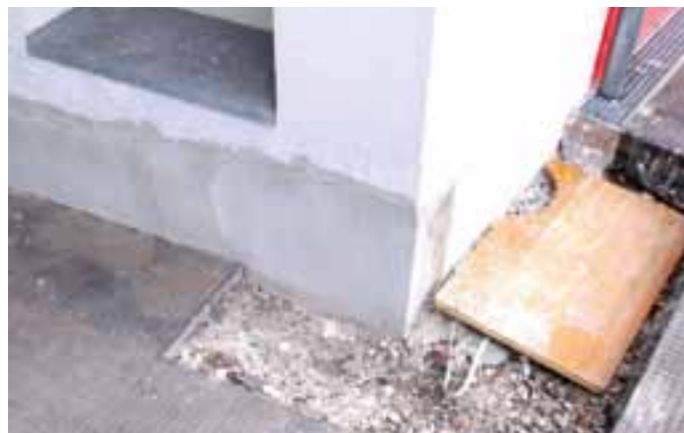
**Normalbild:** Bei der Sanierung war mit freiem Auge nicht erkennbar, dass der gesamte Sockelbereich bereits geschädigt war.

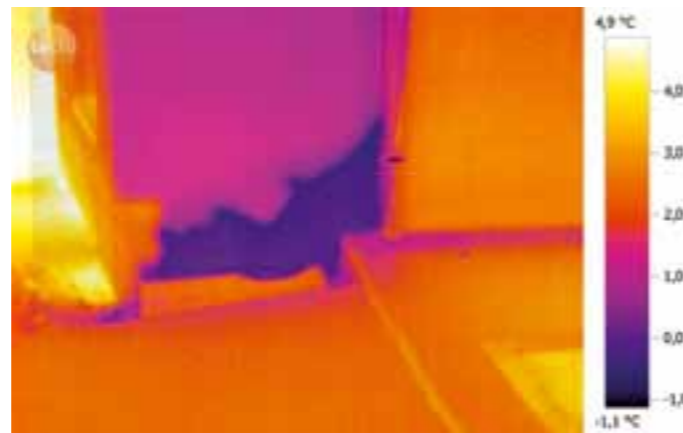
**Wärmebild:** Die Infrarotaufnahme zeigt, was normal noch nicht sichtbar ist: Hinter dem Oberputz steigt die Feuchte hoch.

Dem Verarbeiter ist oft nicht bewusst, welche Folgen aus fehlerhafter Verarbeitung resultieren können. Mittels Wärmebildkamera wird aber schon kurz nach Verlegung erkennbar, dass der Unterputz die Feuchtigkeit unter dem Oberputz kapillar hochtransportiert. Bis zum Putzschaden durch Frost- oder Kristallisationsdruck. Der tritt aber meist nach der Gewährleistungsfrist auf. Dass ein Mangel vorliegt, der im Schadenersatz 30 Jahre lang reklamiert werden kann, ist dem Bauherrn oft unbekannt.

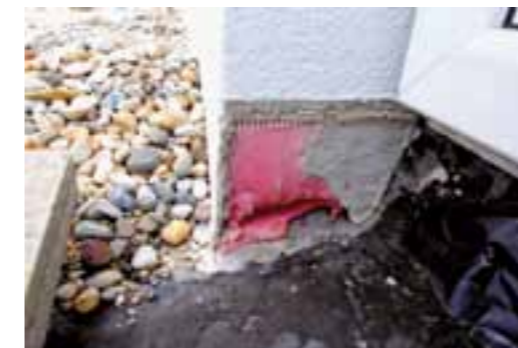
**Das Stiefkind der Fassadenfirmen:** Sockelabschlüsse auf Flachdächern, Terrassen. Im Bild erkennbar das WDVS ohne Trennung und Feuchteschutz zur Abdichtung.

ÖNORM B6400 aus 2011, Ziffer 4.7.7, erdberührter Bereich: „Der Schutz des Putzsystems im erdberührten Bereich gegen Feuchtigkeit ist mit vom Systemhalter vorgesehenen Materialien zu planen. Als konstruktive Trennung zwischen WDVS und Hinterfüllmaterial ist ein Schutz (z. B. Noppenfolie, Kunststoffvlies) vorzusehen. Dämmplatten der Produktart XPS-R oder EPS-P sind einzuplanen.“

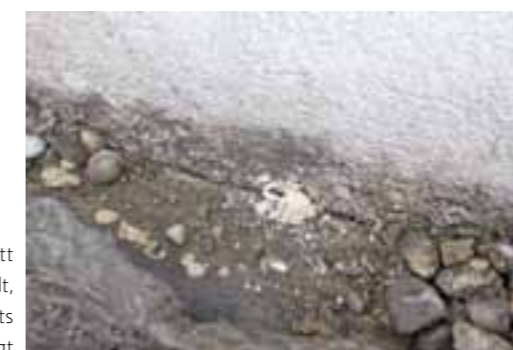
**Bauabschnitt**  
1,6 Jahre alt,  
Sockelputz bereits  
geschädigt
