Mauerfall

Wenn sich zwei streiten, gibt eine nach – und warum auch Haarrisse bauschädlich sein können.

Der Bauschaden – Fälle, Fallen, Analysen, Lösungen

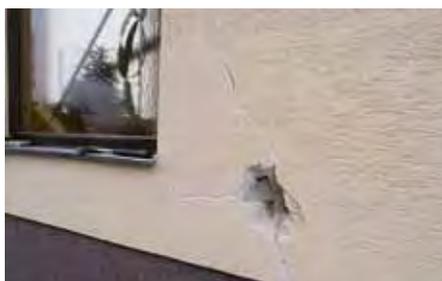
Bei der Ortsbeschau zeigen sich im unteren Drittel bis zu 1,2 Millimeter breite durchgehende Risse – exakt im Grenzbereich zwischen Flügelmauer und Hauptgebäude. Eine den Dachvorsprung

tragende Stuhlsäule drückt mit bis zu 30 Kilonewton auf das für die Mauer errichtete Fundament. Ein Freistimmen der Risse offenbart ein an die Altsubstanz gemauertes Mauerwerk, hier fehlen Verschränkungen wie etwa Maueranker. Aber auch diese würden nur rissbeschränkend wirken. Es liegen vermutlich Mängel an der Gründung, am Fundament vor.

Während die Setzung an der Gründung des 20 Jahre alten Hauses abgeschlossen ist, wird es schwer sein, eine gleichwertige Verdichtung bei der neuen Mauer zu erreichen. Bei entsprechender Belastung muss ein „Abkippen“ schon planerisch vorgesehen werden. Beispielsweise durch Ausbildung einer Dehnfuge in Verbindung mit entsprechenden Mauerankern sowie einer ausreichenden Fundierung nach DIN 4123 (Ausg. 2000). Der Baugrund hätte unter anderem auf Tragfähigkeit und Grundwasser geprüft werden müssen. Aber es wurde nach „Bauchgefühl“ betoniert. Die Mauer tat, was sie tun musste: Sie gab als einzige nach ...
