Sommer ist Schimmelpilzzeit

WOHNQUALITÄT Jeder zweite meiner Schadensfälle führt mich zu einer Familie mit jahrelangem Leidensweg und Schimmelpilzbefall. Husten, Hautreizungen und Kopfschmerzen sind in diesen Fällen oftmals das geringste Übel.

Analyse vor Ort

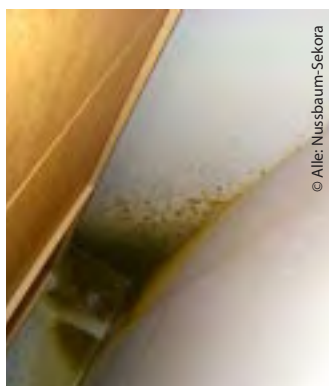
Garderobe mit Schimmelbefall, außen befindet sich der E-Schrank

Der Datenlogger welcher vom Kollegen kommentarlos abgestellt wurde ist da nur mehr Makulatur. Auch bei allenfalls erhöhter Raumluftfeuchte ist dieser Mangel zu beheben. Vorschlagsweise mit einer Innendämmung aus vollflächig geklebten Kalziumsilikatplatten (RedStone). Es ist 22:30 und vermutlich konnte ich einem Konfliktfall zwischen Bewohnern und Hausverwaltung vorbeugen. Ein Fall, wo man wieder gelesen hätte, das 3-mal täglich „stoßgelüftet“ werden sollte. Damit zu meiner Abschlussinfo betreffend falscher Pilzbroschüren: 3-mal fünf Minuten stoßlüften kann eine Familien-Wohnung mit dichten Fenstern nicht entfeuchten, auch nicht 5-mal. Und wie auch wenn man berufstätig ist? Tatsächlich ist die Kipp-

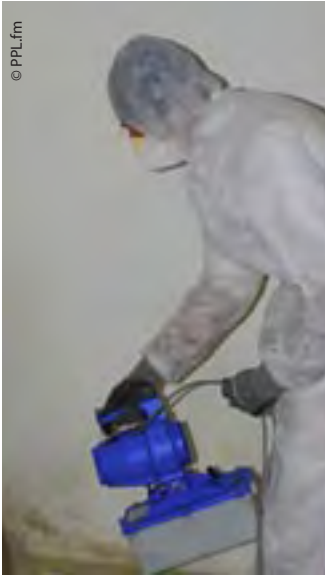
© PPL_fm
Professionelle Schimmelentfernung bedingt eine Vernebelung mit Spezialmittel

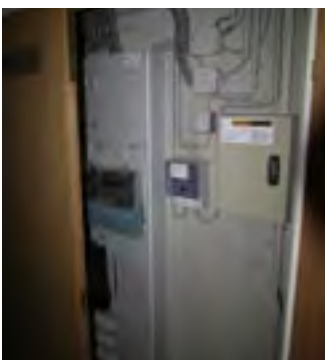
Der E-Schrank im Stiegenhaus unterbricht die Wärmedämmung = Ursache für Schimmelbefall

Außenthermografie: Stiegenhaus-Installationschrank, unterbricht die Wärmedämmung

Die wärmegeämmte Stiegenhauswand, oben gut erkennbar die Wärmeverluste, rechts der E-Schrank

$\Theta = f^*R_{si} = (\theta_{si} - \theta_e) / (\theta_i - \theta_e)$
 fR_{si} im konkreten Fall: $(13,3^\circ - 5,4^\circ) / (20,7^\circ - 5,4^\circ) = 0,52$ und somit schlechter als 0,7 – da liegt eine bauschädliche Wärmebrücke vor! Eine Außenthermografie zeigt den Fehler. An der Außenwand grenzt das Stiegenhaus an, von der Außenluft durch Glaswände getrennt, also kalt. Es zeigt sich daß die Wand zwar gedämmt wurde, aber nicht beim Elektro-Schrank! Hier geht Wärme auf

rund 3 m² verloren. Eine Beheizung von Innen kann nicht verlangt werden, da liegt ein Baufehler vor!

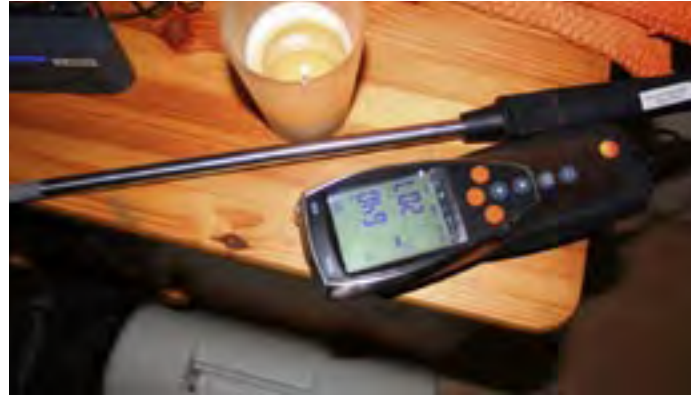
Raumklimamessung: leicht erhöhter Wert bei der relativen Luftfeuchtigkeit. Das Equipment für Bauschadensanalysen ist teuer – rund 50.000 Euro für sichere Diagnosen
