# Lebensraum Fassade

Eine von Algen und Schimmel befallene Fassade ist mehr als ein optischer Mangel. Warum beim Befall von Wärmedämmverbundsystemen meist schlechte Planung zur Verantwortung zu ziehen ist.

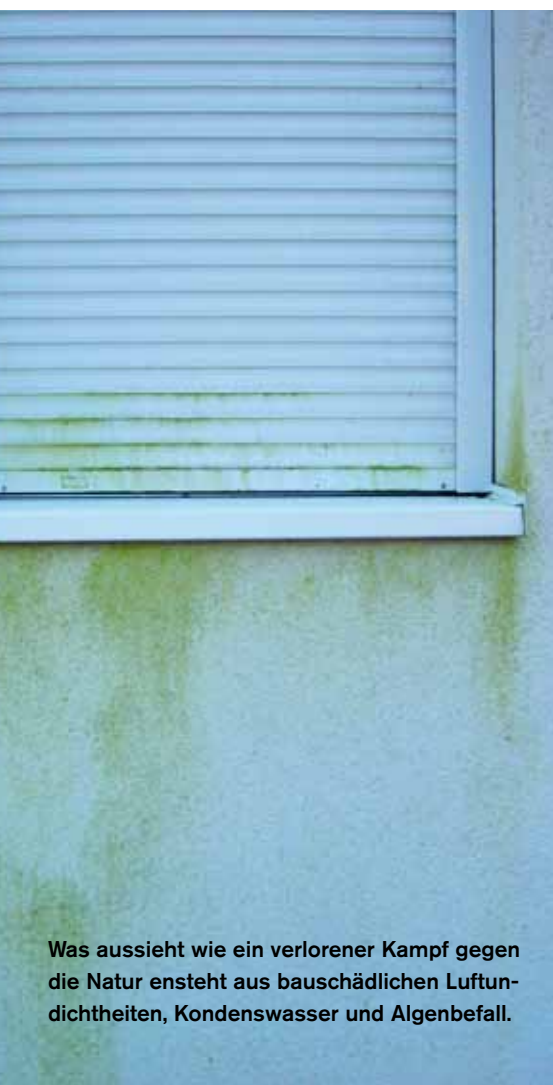
Was aussieht wie ein verlorenen Kampf gegen die Natur entsteht aus bauschädlichen Luftundichtheiten, Kondenswasser und Algenbefall.

**Z**wei Schäden, ein und derselbe Mangel. Ein Schadensfall in Wien. Einer in Klagenfurt. Beide Häuserfassaden sind nicht nur nordseitig mit Schimmel und Algen befallen. In beiden Fällen reklamiert der Bauherr bei der Fassadenfirma. Einer der beiden Gutachter kommt zu dem Schluss, dass die zu gering geneigten Sohlbänke die alleinige Ursache seien. Das ist falsch.

Frei nach dem Motto „den letzten fressen die Hunde“ soll die Fassadenfirma das Dünnputzsystem „stripfen“, also entfernen. Und später wird mineralischer Putz aufgebracht. Diese Lösung ist klug. Denn mineralischer Putz wirkt im Gegensatz zu hydrophobierten Kunstharzputz sorptiv. Sorptiv heißt, der Putz nimmt anfallendes Tauwasser auf. Mit mineralischem Putz verputzt ist die Wand für einen mikrobiellen Befall nicht mehr so empfänglich.
