Aus Fehlern lernen

BAUSCHADEN Mangelhafte Ausführungen trüben nicht nur die Freude am neuen Eigenheim, sie führen oft auch zu langen Streitprozessen. Damit Ihnen bei Ihrem Projekt diese unangenehmen Erfahrungen erspart bleiben, starten wir ab dieser Ausgabe in Kooperation mit „Bauherrenhilfe.org – der Verein für Qualität am Bau“ eine neue Serie, in der wir anhand aktueller Praxisfälle Ursachen und Lösungen beleuchten.

Unser konkreter Fall führt uns nach Wien-Favoriten: Vier Familien, vier Dach-Terrassenwohnungen, vier Mal der Traum vom Dach-Eigentum – bezahlt von den letzten Ersparnissen und restfinanziert mit Hilfe der Bank.

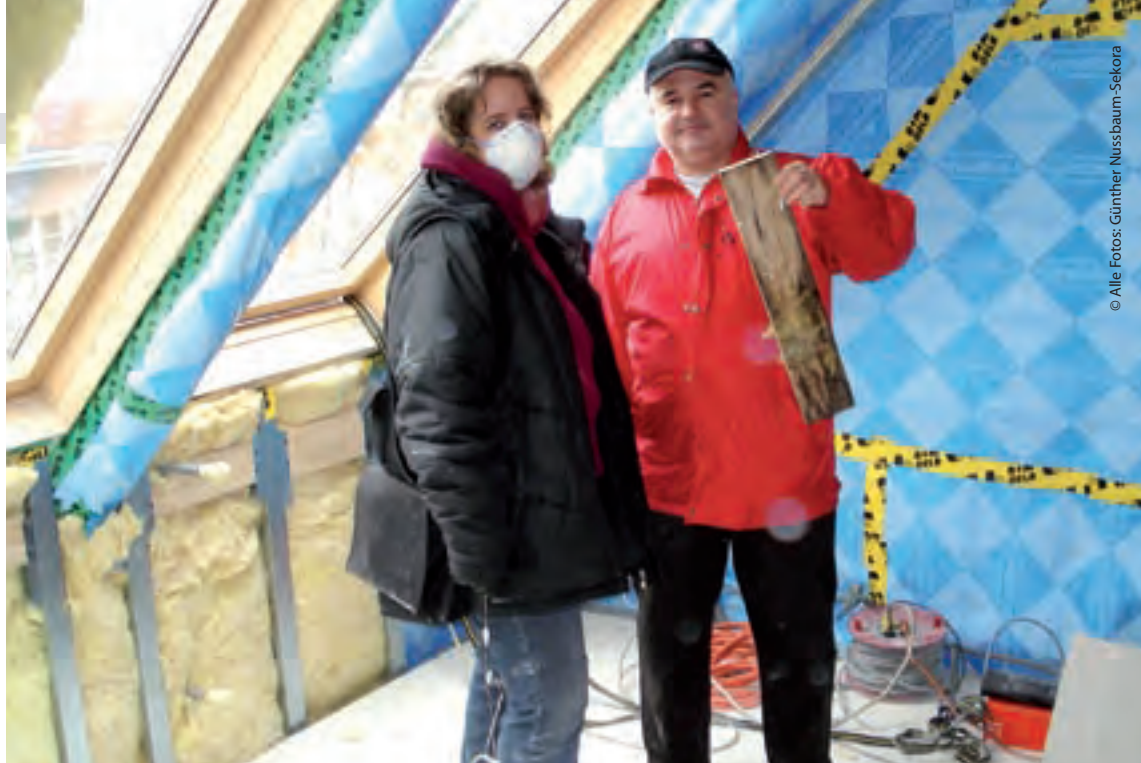
Die **Eigentümerschaft**, Frau G. und Herr S., unterstützt mich und spart dabei Sachverständigenkosten, täglich bekomme ich Bilder von Auffälligkeiten (z.B. pilzbefallene Bretter)
