# Die Risse und die Ursachen

**Heisse Sachen.** Diverse Meinungsunterschiede zum zeitlichen Verlauf der Schwindverformung ergeben das zweite Kapitel der mehrteiligen SOLID-Serie zum Thema „Risse“.

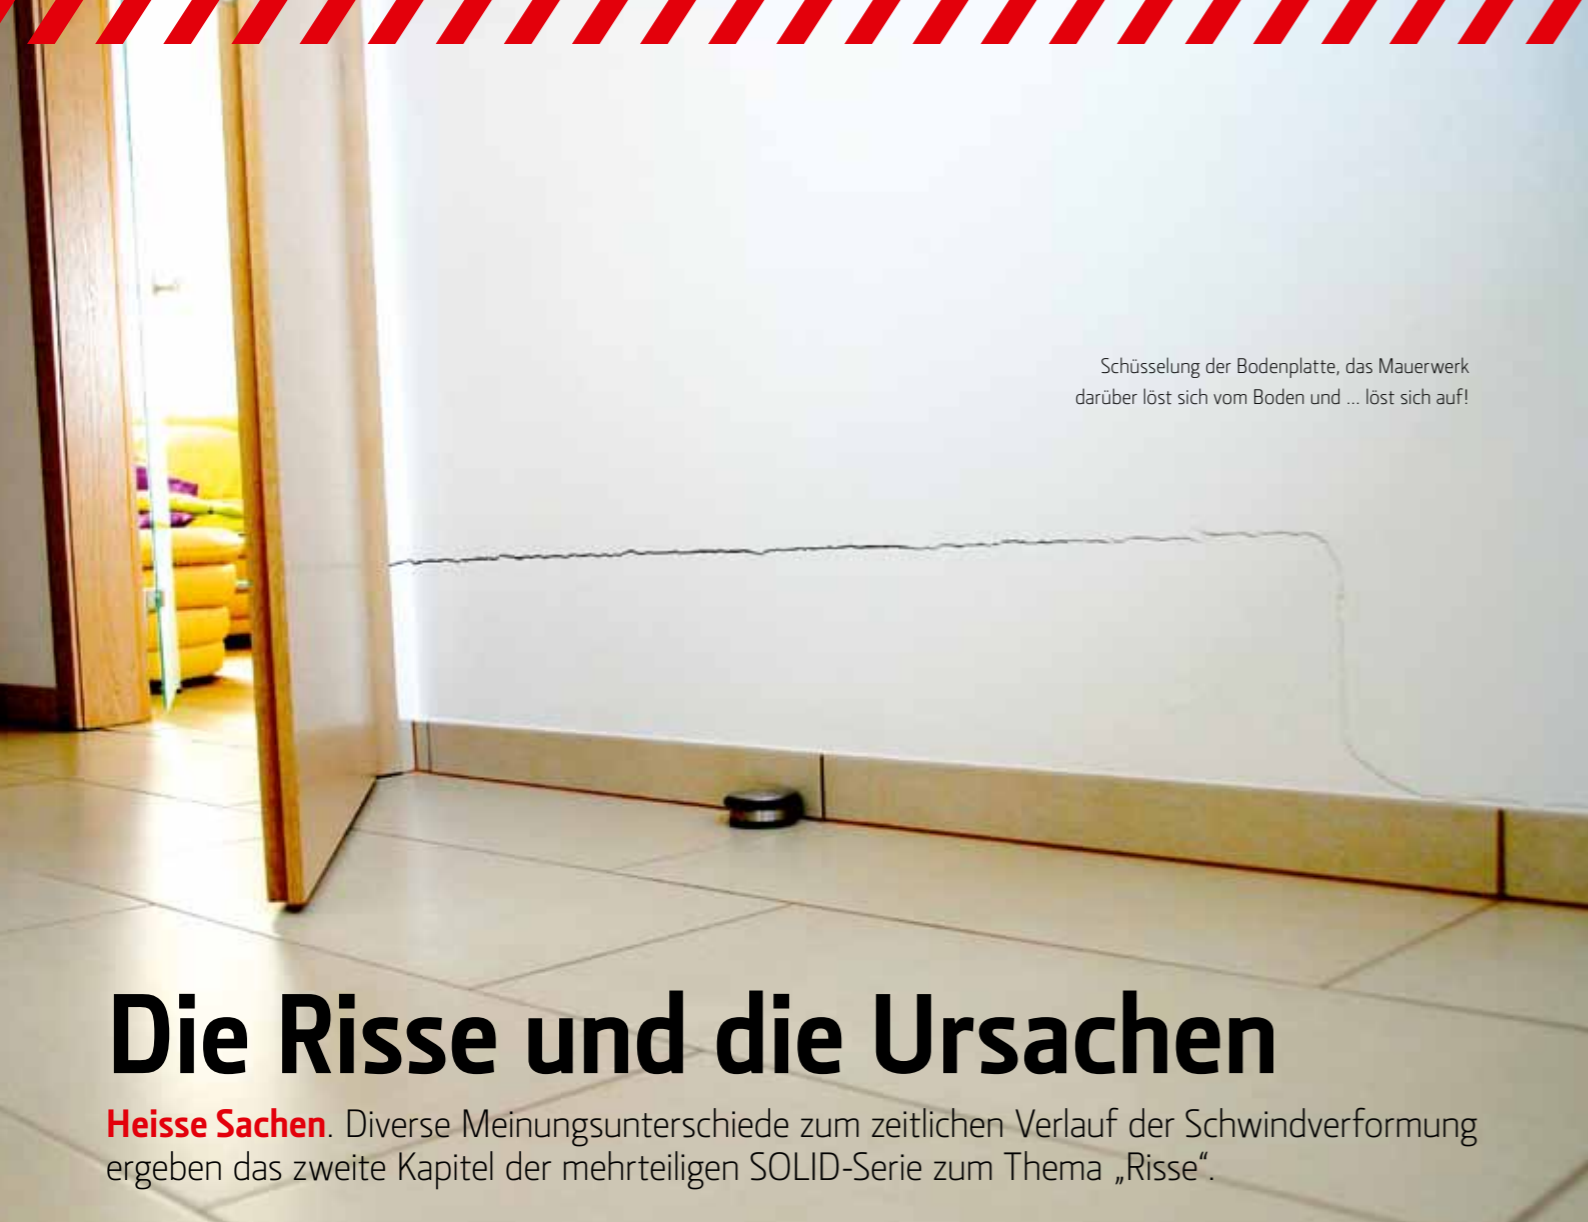
Schüsselung der Bodenplatte, das Mauerwerk darüber löst sich vom Boden und ... löst sich auf!

Und was für den dünnen Estrich gilt, ist für die massive Bodenplatte allemal anzunehmen. Kaum eine Boden- oder Deckenplatte wird heute noch feucht abgedeckt und vor Wind und Sonne geschützt. Während sich die Bodenplatte durch das Eigengewicht und die flächige Auflage kaum schüsselt, gilt das für eine durch Sonneneinstrahlung oberseitig erwärmte Deckenplatte nicht. Die auf der Decke vermauerten Zwischenwände folgen selten symmetrischen Anforderungen. Das Endschwindmaß der Decke bleibt unberücksichtigt, es kommt zu Spannungsübertragung in das Mauerwerk.

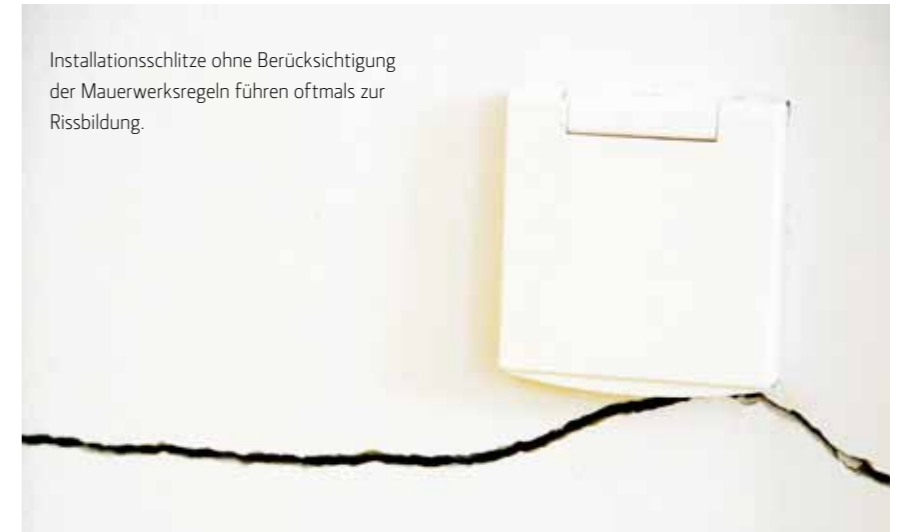
Installationsschlitz ohne Berücksichtigung der Mauerwerksregeln führen oftmals zur Rissbildung.

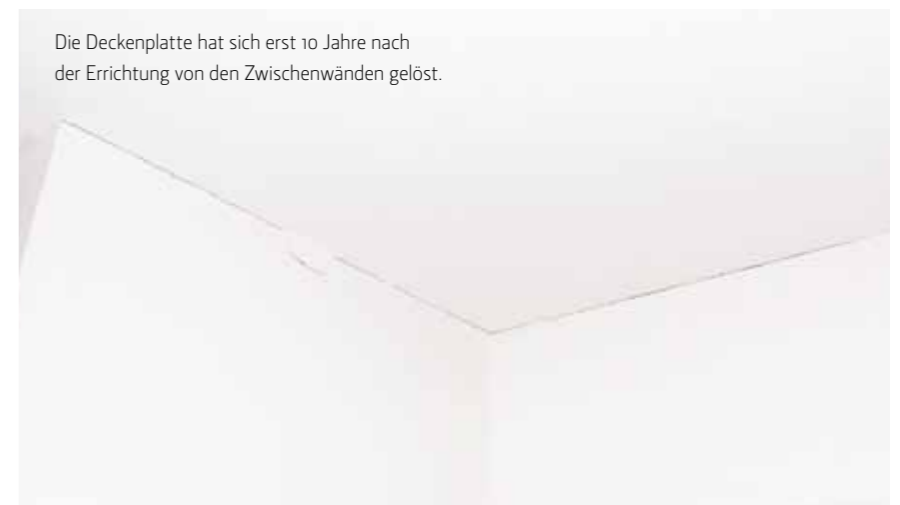
Die Deckenplatte hat sich erst 10 Jahre nach der Errichtung von den Zwischenwänden gelöst.
